## Abhandlung über die besondere Zündanlage bei dem '91-'96 GM LT1 Motor „Optispark Distributor“

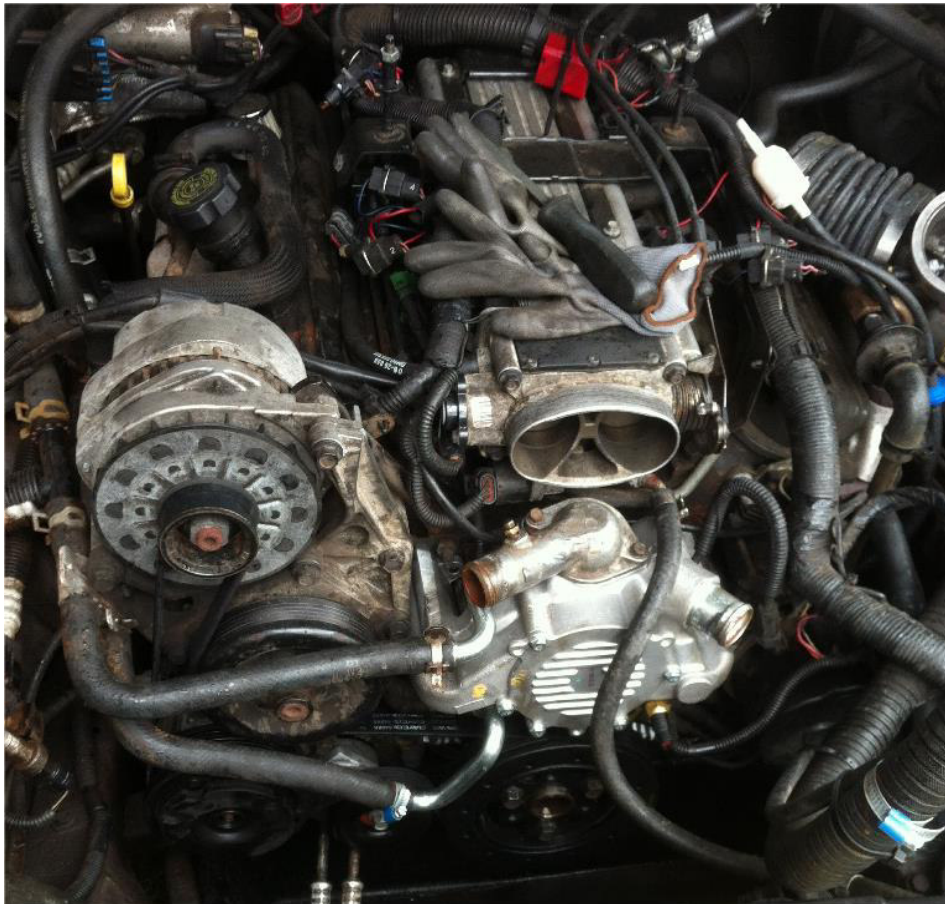
Zu finden ist er hier, hinter und unterhalb der Wasserpumpe, und auf dem Foto nicht einmal zu sehen;) Zum Ausbau ist des Weiteren auch der Ausbau der Wasserpumpe erforderlich sowie die Riemenscheibe der Kurbelwelle.

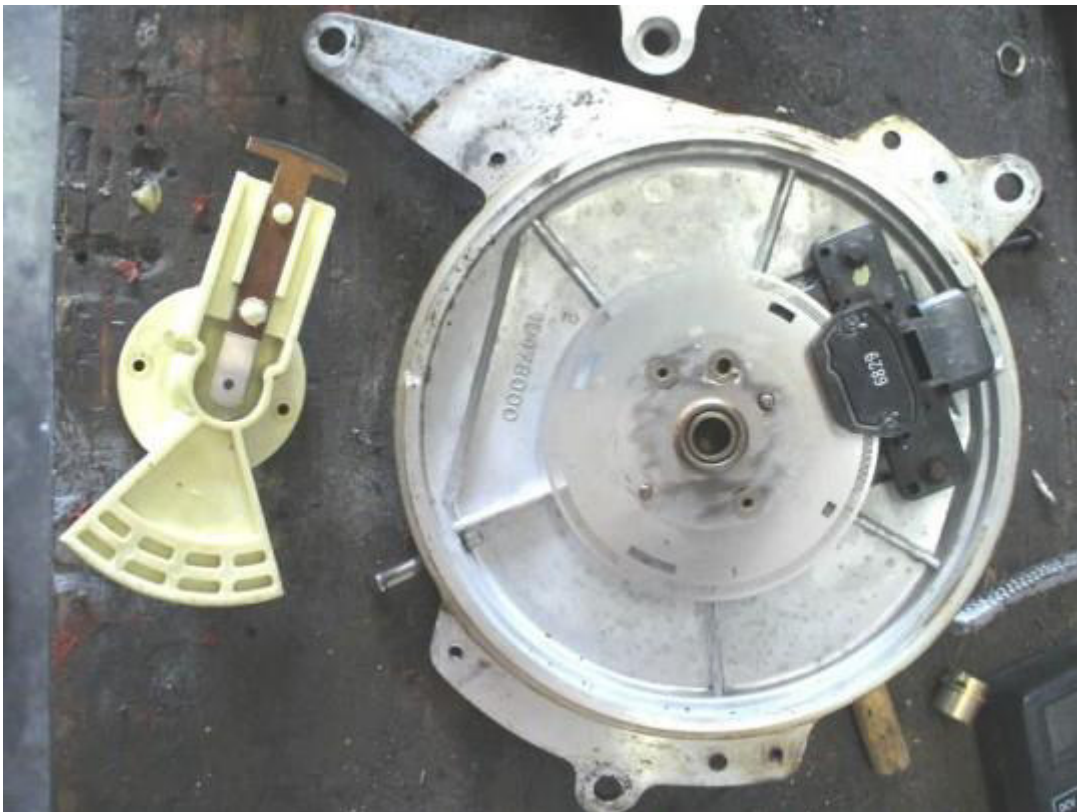
DAHINTER, also in der Motorseitigen Gehäusehälfte, wird's jedoch spannend !  
Dort befindet sich der elektronische Teil:

Ein Lichtschrankensystem, welches ZWEI Spuren auf einer Metallplatte abliest.

Der äussere Bereich ist zuständig für das „High“ Signal am PCM, die innere Spur das „LOW-Signal“. Für beides gibt's übrigens auch Fehlercodes im ECM.

Auch dieses kann defekt gehen. Einzelteile gibt's dafür jedoch nicht.

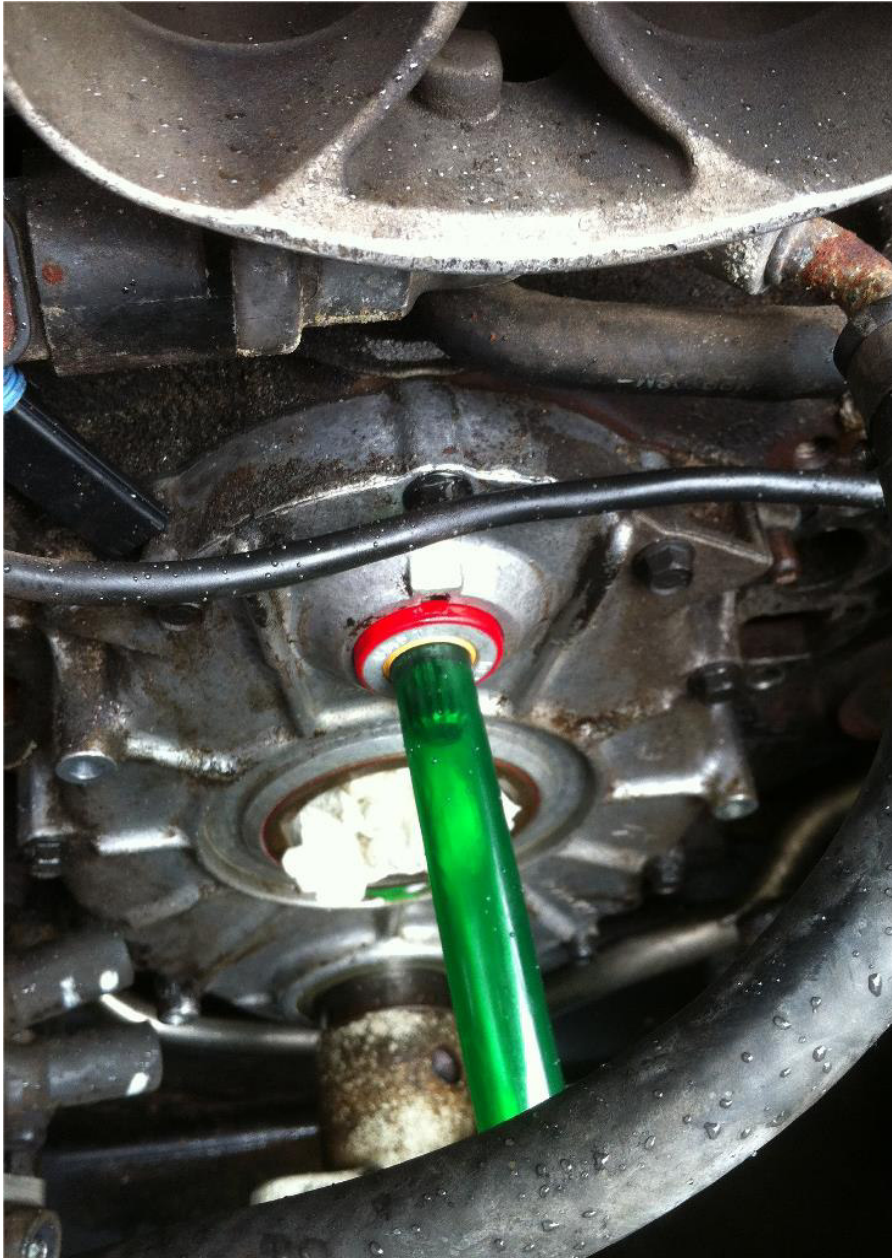
Nach Demontage von Wasserpumpe und Optispark haben wir folgendes Bild:

Wir sehen insgesamt drei Dichtringe, der obere ist Antrieb Wasserpumpe (**ACHTUNG:** zwischen diesem und der Wasserpumpe befindet sich eine Hülse als Antriebsadapter – der darf weder „verloren“ gehen beim werkeln, noch vergessen werden beim Einbau). Der Dichtring ist auf dem Bild noch nicht ganz drin, muss vorne bündig mit dem Gehäuse.

Darunter, wo das Tuch drin steckt, der Antrieb für den Optispark.

Noch weiter drunter, ist ein Pulley auf der Kurbelwelle. Dieser steckt noch drin, der Dichtring von diesem ist nur zu tauschen nachdem man mit einem speziellen Abzieher diesen von der Kurbelwelle zieht. Dieser ist aber allgemein unauffällig (nämliche normaler Bauart) und auch zu tauschen wenn Wasserpumpe und Optispark noch drin sind – daher lasse ich den mal außen vor.

Die Dichtringe von Wasserpumpenantrieb und Optispark sind anderer Bauart als „normale“ Simmerringe. Sie sind auf trockenlauf ausgelegt und anders aufgebaut. Und genau deshalb gehen sie auch gerne undicht.

Nun wundert ihr euch wohl über den grünen Aquarium Schlauch der auf dem Wasserpumpen Antrieb steckt. Es ist eine Einführhilfe für den Dichtring ;)

**Und es gilt:** Sollte Wasserpumpe, Optispark oder beides zusammen aus irgendeinem Grund ausgebaut werden müssen – macht diese Dichtringe AUCH NEU. Auch wenn sie vorher dicht waren. Allen Berichten zufolge, und auch aus eigener Erfahrung – sie werden kurzfristig undicht wenn ihr sie nicht mit tauscht. Und dann habt ihr den Bastelspass nochmal!

Wenn ihr euch den neuen Dichtring ansieht, die Richtung in der er auf den Antrieb muss, und die „blöde“ Kante an dem Antriebsritzel – stellt ihr fest, das ihr ihn beim Einbau ohne eine (wie auch immer aussehende) Einführhilfe unweigerlich beim Einbau zerstört. Es gibt hierfür in amerikanischen Läden ein „Spezialwerkzeug“, jedoch bei Rockauto nicht. Ich habe festgestellt das es einen Aquarium Schlauch gibt dessen Außen Durchmesser genau der richtige ist, der Dichtring-Lippe über die Kante zu helfen. Man gehe so vor: Dichtring mit der richtigen Seite zuerst ERST auf den Schlauch schieben (Ihr seht welche die richtige ist wenn ihr euch das Ding betrachtet), dann den Schlauch auf das Ritzel, anschließend den Dichtring ins Gehäuse bugsieren.
