## Abhandlung über die besondere Zündanlage bei dem '91-'96 GM LT1 Motor „Optispark Distributor“

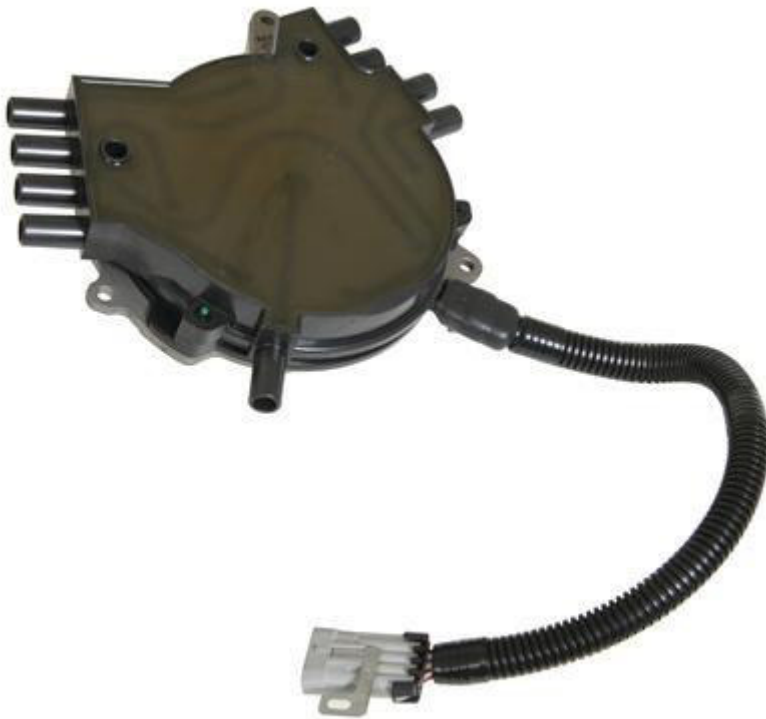
Und so sieht er aus, von vorn:

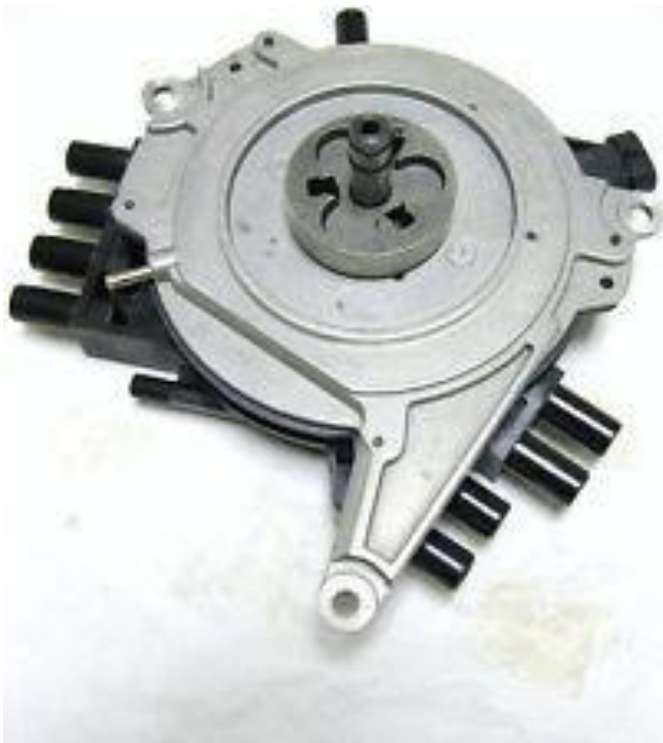
Von hinten:

Nun hier ein Hinweis, es gibt zwei verschiedene Ausführungen.  
Dieser hier ist die neuere Variante.

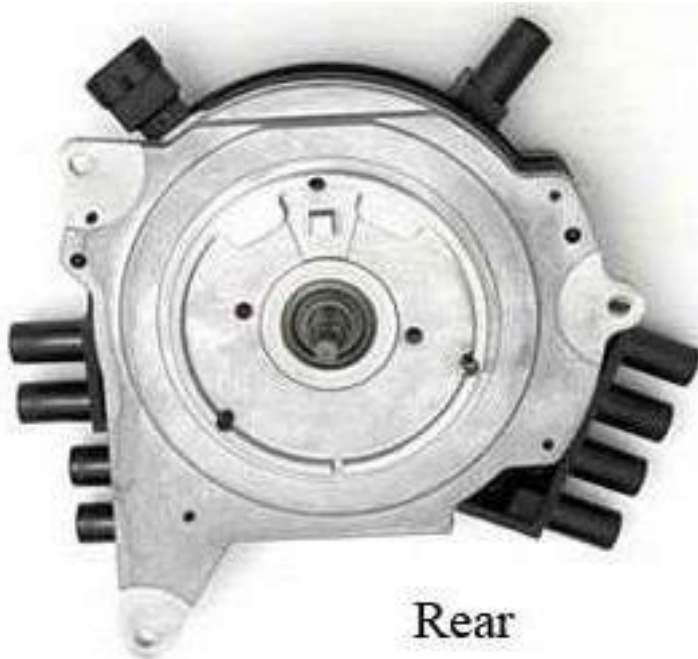
Die alte sieht von hinten so aus:

Die alte Version gab es soweit ich weiss nur bei der im Corvette verbauten LT1 Maschine. In dem LT1 Motor welcher in den 90ern in Chevy Caprice / Oldsmobile Custom Cruiser / Buick Roadmaster verbaut wurde sitzt die neuere.

Die Unterschiede zwischen den Versionen bestehen aus geändertem Antrieb (daher auch nicht ohne weiteres gegenseitig austauschbar) und der Tatsache, dass die neue Version belüftet ist.

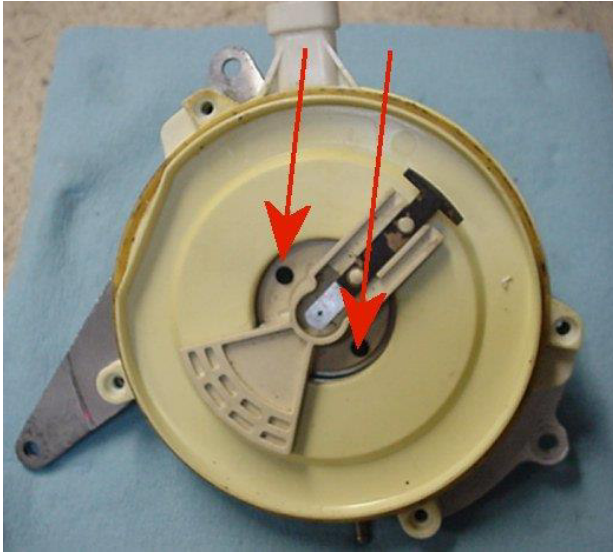
Zum einen die normalen Merkmale eines Zündverteilers. Da wären der „Verteilerkappendeckel“ (Kontakte) als auch der Verteilerfinger. Auch das im Gehäuse befindliche Kugellager; welches definitiv nicht einzeln zu tauschen ist. Verteilerfinger oder Kappe einzeln zu tauschen geht zwar, macht aber keinen Sinn. Warum? Dazu später mehr.

Die spezielle Eigenschaft des Optispark Distributors ist die Tatsache, das dieser intern aus zwei Hälften besteht. Im Äußeren (Motor abgewandte Seite) befindet Verteilerfinger und Kappe.
